REHABILITACIÓN DE IGLESIAS DAÑADAS EN MÉXICO. DOS CASOS DE ESTUDIO

2. Rehabilitación estructural del conjunto conventual de Santo Domingo en Tecpatán, Chiapas, México

3. Estudio analítico del comportamiento de la iglesia de Santa Ana Maya, Michoacán, México

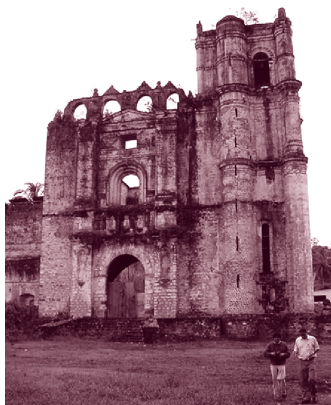
Templo de Santo Domingo en Tecpatán

deterioro es variable, algunas zonas del templo y del convento están en ruinas.

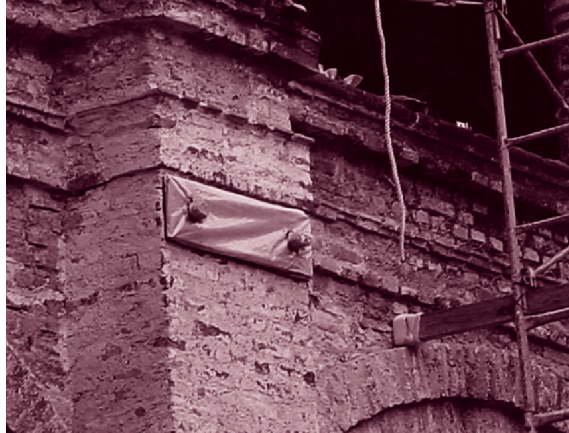
Tensores con camisa de acero y placa de conexión

Los tensores están encamisados con tubos de acero, se conectan a las columnas y muros de mampostería mediante placas de acero. La función del sistema de tensores es restringir el desplazamiento de las columnas existentes y de los apoyos de las bóvedas interiores, permitiendo una mejor liga estructural entre los arcos interiores y los muros perimetrales. Este procedimiento se ha realizado desde hace muchos siglos (Meli, 2003) y ha demostrado ser muy efectivo para limitar los desplazamientos laterales de muros y columnas, el agrietamiento de los techos y evitar su colapso.

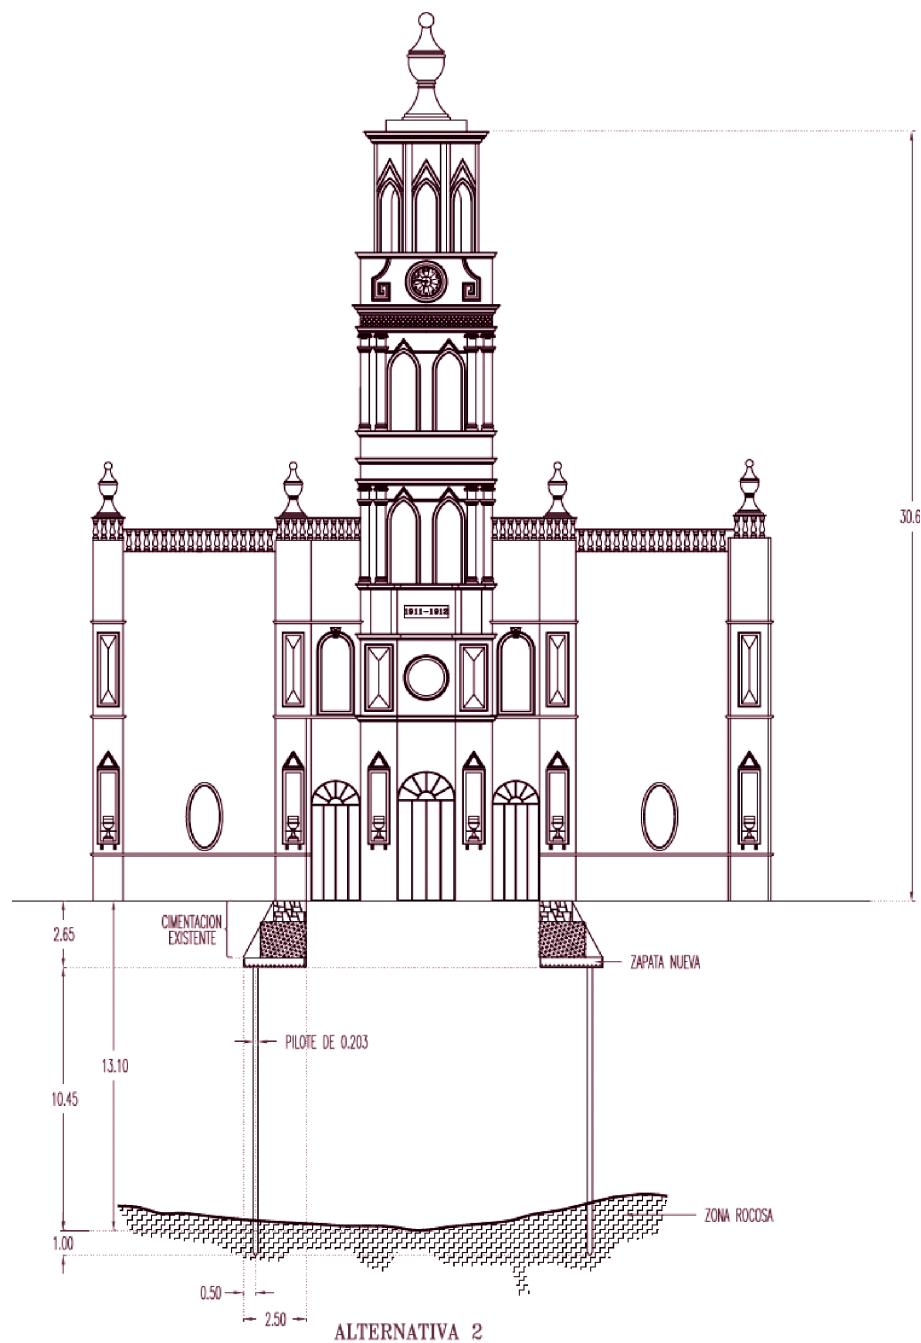
Adición de pilotes apoyados directamente sobre el estrato resistente

- a) Colocar pilotes de fricción de 20 cm de diámetro, con separación variable de acuerdo con la estratigrafía y descargas de la iglesia, hincados hasta una profundidad de 8 m.
- b) Introducir los pilotes hasta encontrar la roca basáltica (zona dura) lo que originaría que los pilotes trabajen de punta (figura 3). Esto es económicamente posible dado que la profundidad de la roca basáltica es un poco mayor que 12 m. Si se adopta esta solución, la iglesia puede emerger con respecto a las construcciones circundantes, si los asentamientos de la región siguen produciéndose. Esta situación requiere de adaptaciones a futuro, que pueden consistir en modificaciones a las fachadas o adecuaciones a los pilotes (pilotes de control)
- c) Hincar pilotes de fricción y pilotes de punta, en una solución mixta, con el propósito de evitar emersiones y asentamientos de relevancia en el futuro.
